UNIVERSIDAD SAN GREGORIO DE PORTOVIEJO

MAESTRÍA EN ARQUITECTURA

ARTÍCULO ORIGINAL

“LA ACCESIBILIDAD UNIVERSAL EN EL ENTORNO URBANO DEL HOSPITAL RODRÍGUEZ ZAMBRANO DE LA CIUDAD DE MANTA”

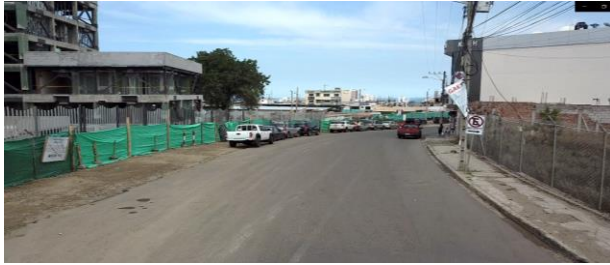
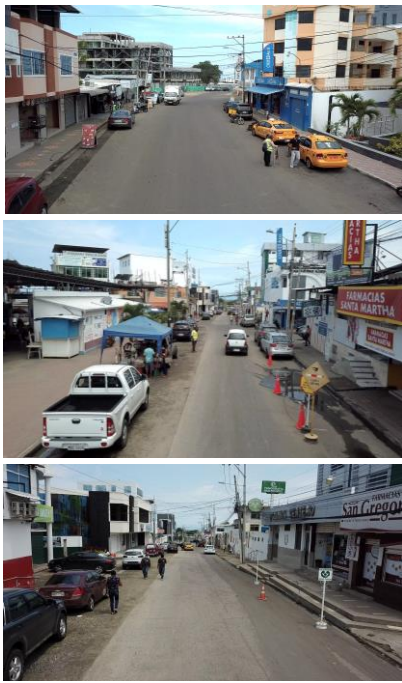
Lateral derecho. Calle 18			
PARÁMETROS	SÍ	NO	GALERIA DE IMÁGENES
Se evidencian barreras arquitectónicas	X

Existen desniveles en los portales	X		
Las paradas de buses cumplen con los requisitos de accesibilidad.		X	
Existen rampas con desnivel		X	
Existen pasamanos en las rampas.		X	
Existen pasos peatonales		X	
Existen rampas que vinculen la vereda con la calle.		X	
Señalética Informativa		X	
Señalética Direccional		X	
Señalética Preventiva		X	
Espacios de maniobra en veredas y circulación(1.50 m)		X	
Barras de apoyo		X	
Bandas pododáctiles		X	
COMENTARIO	En esta calle, se evidencian barreras arquitectónicas, comercio informal que interrumpe el recorrido peatonal, se evidencia carencia de paradas de buses a lo largo de toda la calle, así como también la inexistencia de rampas de acceso y los pavimentos no son antideslizantes.

El hospital Rodríguez Zambrano, colinda al este, con la Calle 18, siendo la de mayor afluencia vehicular y peatonal, en la que se observan barreras arquitectónicas, a pesar de lo que nos dice (López, 2006) en su “Manual de discapacidad y diseño accesible”, en el que se menciona que los espacios deben cumplir con pasos libres de cualquier obstáculo, de 2.10m por 1.20m mínimos libres en sus aceras, que faciliten el tránsito mínimo de dos personas, una de ellas en silla de ruedas, esto sería, que brinde el espacio necesario y la superficie adecuada para el giro de la silla de ruedas(1.50m de diámetro), por lo menos cada 25m, siendo evidente que no se cumple con esta primera condición.

Además, se evidencia la inexistencia de paradas de buses a lo largo de toda la calle, rampas de acceso y los pavimentos no son antideslizantes como se explica en el libro antes mencionado. Cabe recalcar que en esta calle se desarrollan actividades comerciales, interrumpiendo las veredas con mesas y sillas de los restaurantes, generando barreras para los usuarios que por ahí transitan. Otra limitante para la accesibilidad, radica en que las veredas en los estacionamientos externos del hospital en estudio se encuentran en estado de evidente deterioro y; frente a estos un parqueadero privado, corta secciona la vereda, imposibilitando el recorrido y rompiéndose la cadena de accesibilidad, resultados que se contraponen a lo que nos expone el Manual de Accesibilidad Universal de Chile (Accesible & ARQ, 2010), “ *la cadena de accesibilidad se refiere a la capacidad de aproximarse, acceder, usar y salir de todo espacio o recinto con independencia, facilidad y sin interrupciones*. En el caso de que esas acciones no se realicen, el espacio se vuelve inaccesible, tal cual el caso de la Calle 18. *El desplazamiento físico de una persona, entre un punto de origen y un destino, implica traspasar los límites entre la edificación y el espacio público o entre éste y el transporte; ahí radica la importancia en la continuidad de la cadena de accesibilidad*”.

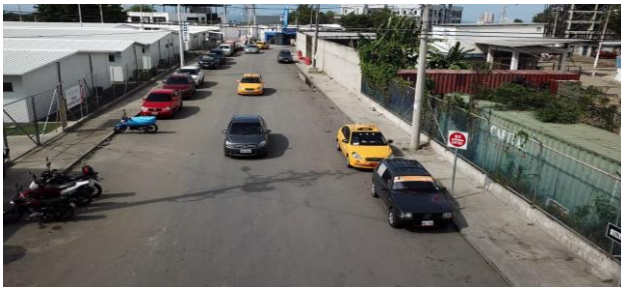
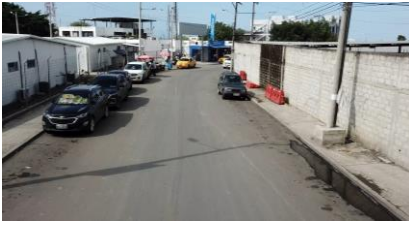
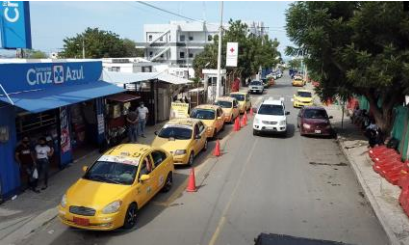
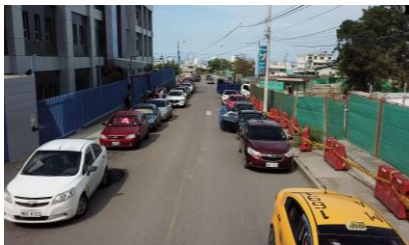
Lateral izquierda. Calle 19			
PARÁMETROS	SÍ	NO	GALERIA DE IMÁGENES
Se evidencian barreras arquitectónicas	X

Existen desniveles en los portales		X	
Las paradas de buses cumplen con los requisitos de accesibilidad.		X

Existen rampas con desnivel		X	
Existen pasamanos en las rampas.		X	
Existen pasos peatonales		X

Existen rampas que vinculen la vereda con la calle.		X	
Señalética Informativa	X		
Señalética Direccional		X	
Señalética Preventiva	X		
Espacios de maniobra en veredas y circulación(1.50 m)		X	
Barras de apoyo		X	
Bandas pododáctiles		X	
COMENTARIO	En esta calle no existen las señalizaciones pertinentes, como se menciona en los manuales de diseño universal, no existen paradas de buses, rampas ni suelo antideslizante. Carece de todas las normas.

Luego, limitando al Oeste encontramos la Calle 19, en la que se observó la inexistencia de rampas y paradas de buses, además, las veredas no cumplen con las medidas mínimas de accesibilidad universal. Recordemos que, sí un espacio sirve para la circulación de una silla de ruedas, sirve para todos. Por lo tanto, la medida universal para diseñar es la superficie que ésta ocupa: 80 x 120 cm. En dicha calle, no se divisó la existencia de la señalización pertinente, a pesar de que según (Accesible & ARQ, 2010), todo espacio público debe estar diseñado y adaptado para ser usado por

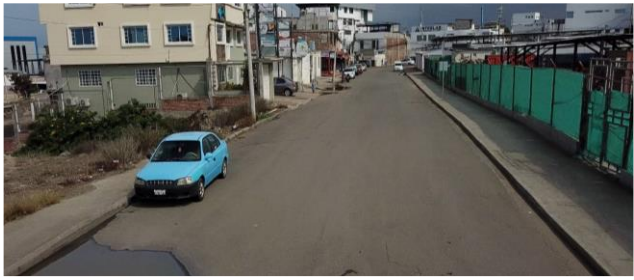
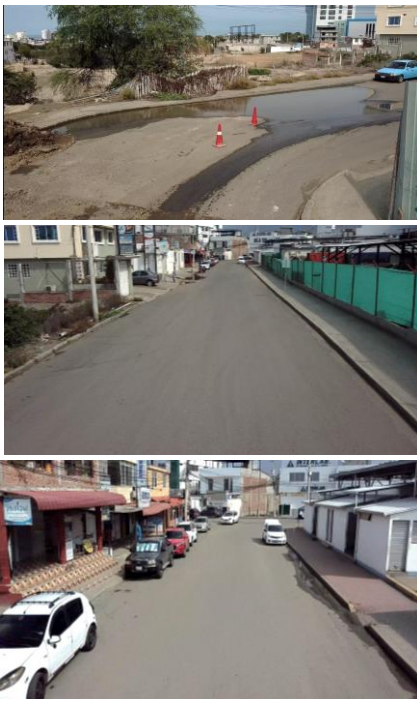
Norte. Calle 19a			
PARÁMETROS	SÍ	NO	GALERIA DE IMÁGENES
Se evidencian barreras arquitectónicas	x

Existen desniveles en los portales	x		
Las paradas de buses cumplen con los requisitos de accesibilidad.		x	
Existen rampas con desnivel		x	
Existen pasamanos en las rampas.		x	
Existen pasos peatonales		x	
Existen rampas que vinculen la vereda con la calle.		x	
Señalética Informativa		x	
Señalética Direccional		x	
Señalética Preventiva	x		
Espacios de maniobra en veredas y circulación(1.50 m)		x	
Barras de apoyo		x	
Bandas pododáctiles		x	
COMENTARIO	La calle 19a tiene casos particulares, como son las barreras arquitectónicas existentes(escaleras y rampas) por parte de clínicas, centros médicos y viviendas, lo cual hace que se imposibilite la accesibilidad.

En la calle 19a, ubicada al Norte del hospital objeto de estudio, se observó que tampoco se cumplen las condicionantes de diseño universal, las aceras de las vías públicas no constituyen una ruta accesible desde el paradero de transporte público hasta el ingreso al hospital, ni están debidamente señalizados.

En esta calle, encontramos un caso particular, viviendas y centros médicos, que poseen rampas y escaleras que invaden el espacio público, como lo es el estacionamiento de una clínica privada que impide la circulación peatonal, siendo evidente que no se cumple con lo estipulado, ya que un estacionamiento se considera accesible cuando tiene las siguientes características: 360 cm de ancho x 500 cm de largo, señalizado con el símbolo de accesibilidad y con una circulación segura hasta los accesos o circulación peatonal.

Además, esta calle posee locales de comida, los cuales interrumpen con el acceso peatonal, incumpliendo con las características de mobiliario urbano, en las que se muestra que, deben ser instalados en zonas lo suficientemente anchas y despejadas, de manera que no interrumpen el paso peatonal.

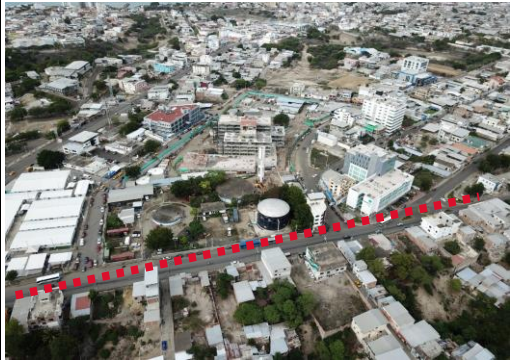
Sur. Calle 12			
PARÁMETROS	SÍ	NO	OBSERVACIONES
Se evidencian barreras arquitectónicas	x		 
Existen desniveles en los portales	x		
Las paradas de buses cumplen con los requisitos de accesibilidad.		x	
Existen rampas con desnivel		x	
Existen pasamanos en las rampas.		x	
Existen pasos peatonales	x		
Existen rampas que vinculen la vereda con la calle.	x		
Señalética Informativa	x		
Señalética Direccional	x		
Señalética Preventiva	x		
Espacios de maniobra en veredas y circulación(1.50 m)	x		
Barras de apoyo		x	
Bandas pododáctiles		x	
COMENTARIO	Esta calle cuenta con una parada de bus, pese a ello, no posee pasos peatonales, a pesar de ser la de mayor afluencia y congestionamiento vehicular. Carece de señalización y sus veredas no poseen las medidas que permiten la accesibilidad universal.

La calle 12, ubicada al Sur del Hospital Rodríguez Zambrano, cuenta con una parada de bus, y es la de mayor afluencia vehicular, pese a ello, no existen pasos cebras a pesar de que el diseño universal se aplica en un cruce peatonal rebajando en su totalidad el ancho delimitado en la calzada para el cruce de peatones, y que exige una franja de textura de advertencia en todo el ancho de éste, carece de señalización visual e informativa, además de no cumplir con el ancho de las aceras tal y como lo manifiestan los manuales de diseño universal, en los cuales se menciona que deben cumplir con un ancho mínimo de 1.50m, dimensión que permite el paso simultáneo de dos

personas, una de ellas en silla de ruedas o un coche de niños; no cuenta con rampas de acceso ni pavimento antideslizante, como se menciona en (Accesible & ARQ, 2010), en donde *“el pavimento de los rebajes en cruces peatonales deberá ser antideslizante, diferenciado en color y textura del resto del pavimento de la acera de manera que sea fácilmente detectado por personas ciegas o con deficiencias visuales”*.
